グラウンドアンカー工法 工事例集

平成 13 年 4 月 JOSシステム研究会

[事故例の部]

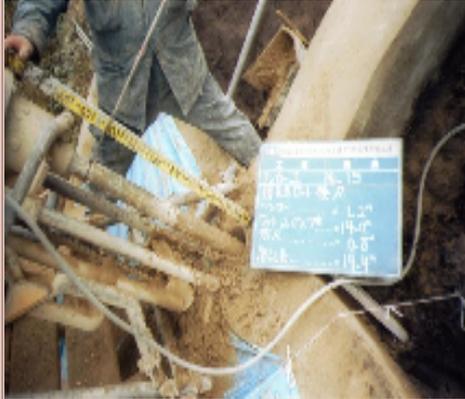
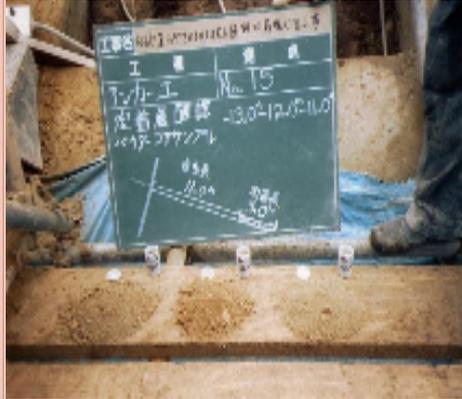
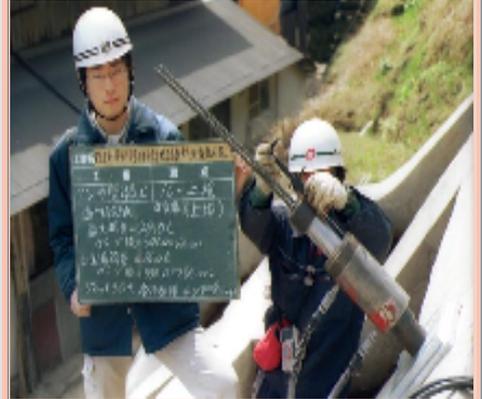
【 事故例 1 】

～被圧地下水によるトラブルの場合～

H8 年施工 急傾斜地崩壊対策工事

定着層確認
パウダーコアサンプル

上段部には地下水無し

緊張試験の結果設計荷重OK

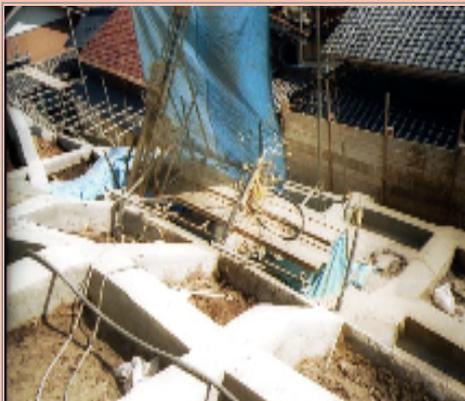
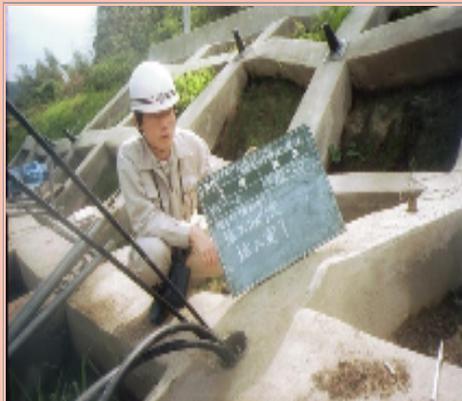
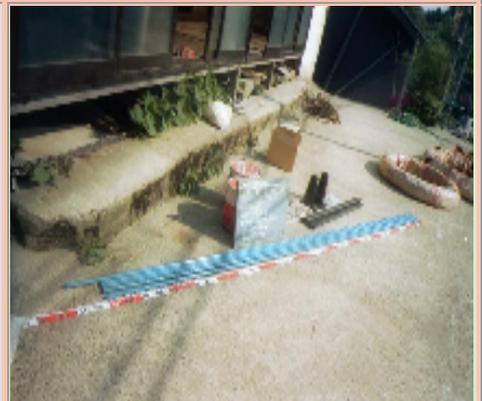
無水掘削孔中に隣りの孔からも多量の被圧水が噴出。

注入状況立会

下段部で 2 本設計荷重未満で引き抜けた。

被圧水のいたずらでセメントミルクが希釈され、周面摩擦の抵抗値が当初設定を下回ったと考えられる。

対策工事 増打施工

変更設計 L=20.0m

(自由長 10.0m)

(定着長 10.0m)

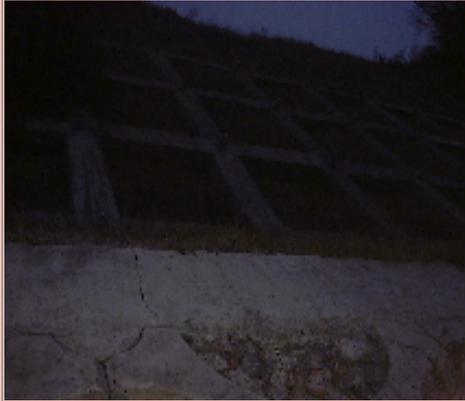
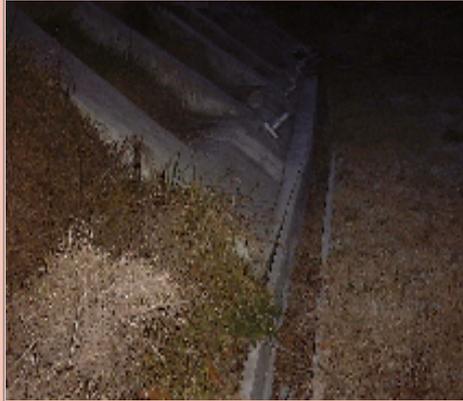
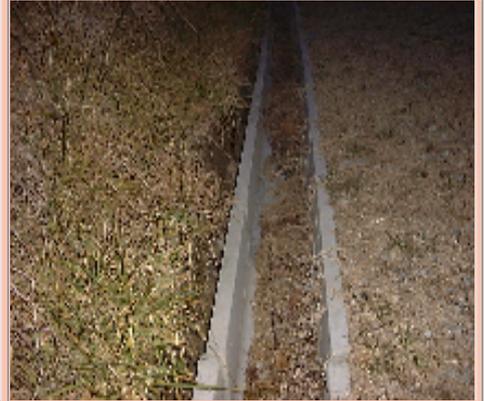
【 事故例 2 】

～泥岩層定着によるトラブルの場合～

H10 年施工 地すべり対策工事

地盤がシルト層～泥岩層
基本調査試験(引抜き試験)を実施しなかった為に、定着層泥岩の
極限周面摩抵抗値の設定に違い
があった。

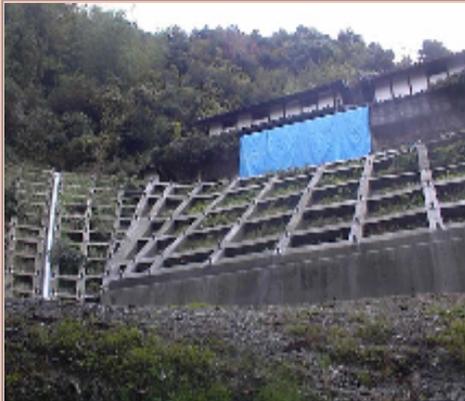
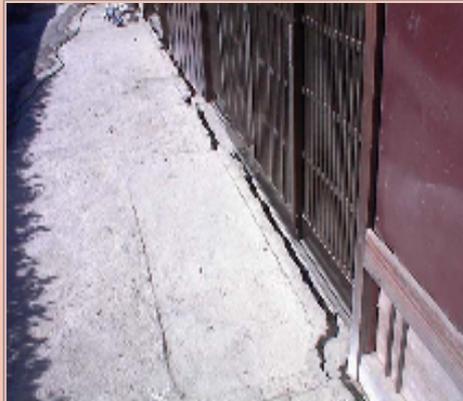
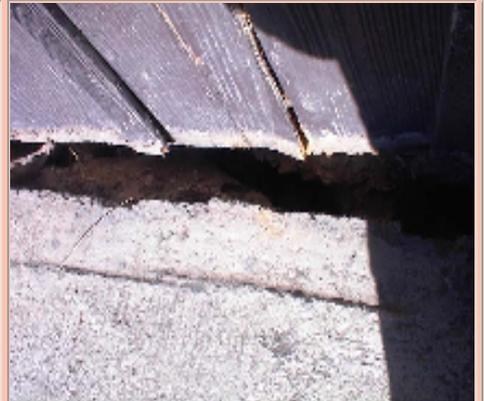
【 事故例 3 】

～削孔水によるトラブルの場合～

泥水掘による上部民家被災状況

ロックボルト工泥水掘による上部
民家の被災状況
(H11 年 12 月)

多量の削孔水により、土砂の引込
現象が起き、地盤沈下が起きている。

また、ロックボルトが定着層に根
入出来ていないと考えられる。

(最低 1m以上必要)

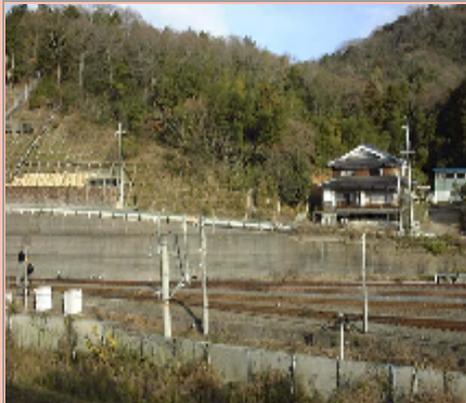
S63 年施工 地すべり対策工事

概要:法枠・ロックボルト工
L=5.0m 約 300 本

H11 年 6 月 29 日の大雨にて被災
民家 2 軒も被災した

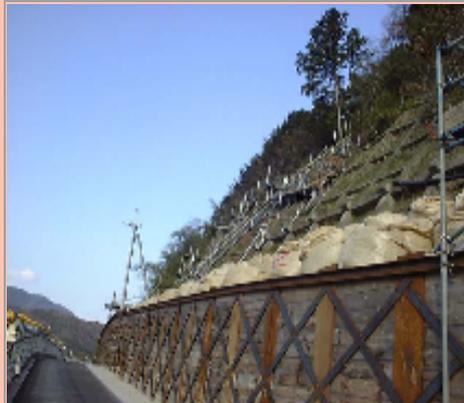
考察
ロックボルト長が短い為に定着層に根入出来ていない
(最低 1m以上必要)

被災後、押え盛土の状態にて災害復旧設計待ち

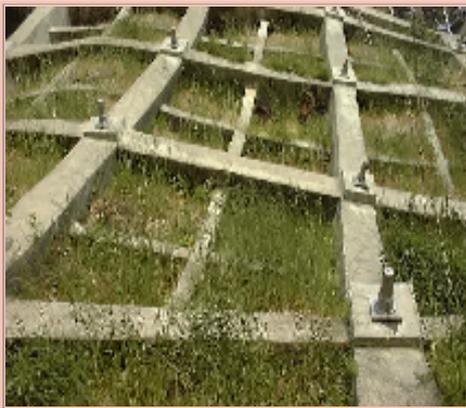
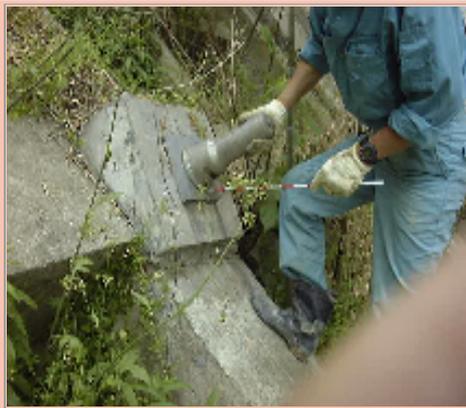
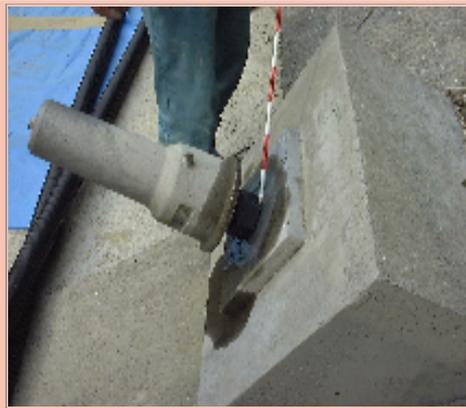
【 事故例 5 】

~被圧地下水によるトラブルの場合~

H8 年施工 急傾斜地崩壊対策工事

考察
 泥水掘の為に地下水の有無、特に被圧地下水の把握が出来なかった。

注入後、セメントミルクが希釈され周面摩擦が不足したものと考えられる。
