道路新設改良工事

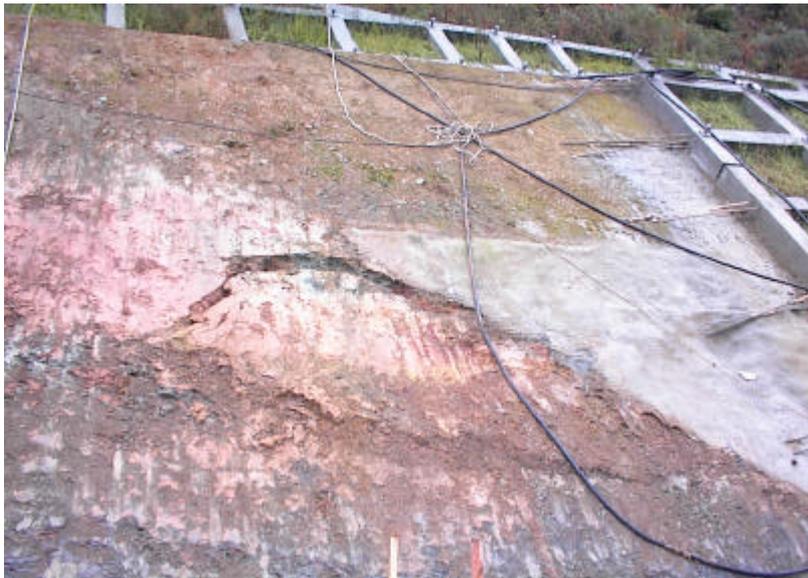
No. 17+10 ~ No. 17+13

平成14年11月25日（月）
1回目崩壊状況

中段法面切土施工時に、
崩壊発生。
協議の結果
崩壊土砂を取り除き
そのまま施工となる。

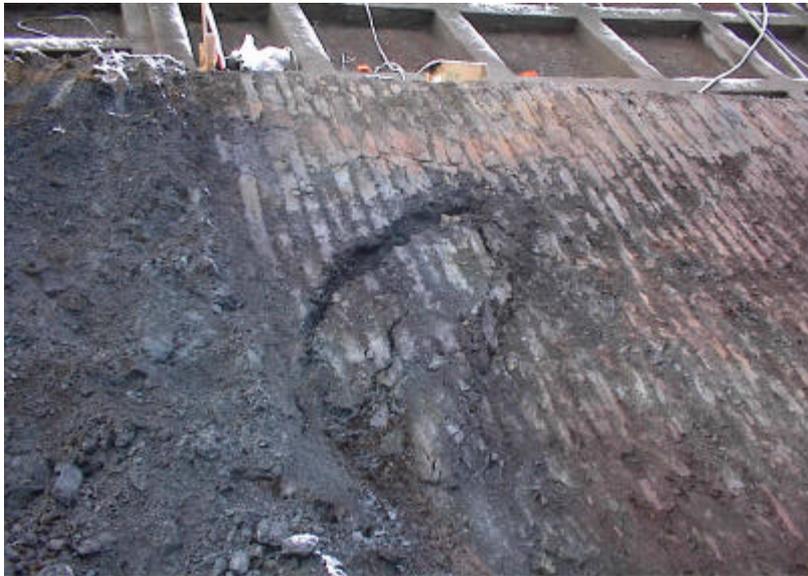
No. 17+0 ~ No. 17+3

平成15年1月14日（火）
2回目崩壊状況

下段法面切土施工時に
崩壊発生。

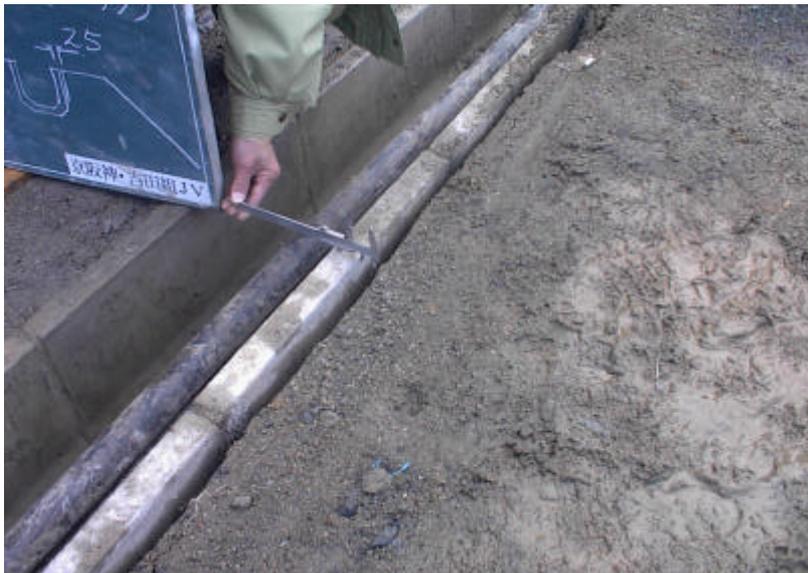
No. 16+97 ~ No. 17+0

平成15年1月21日（火）
地割れ発生

下段天端部側溝にて、
幅L=25mmの地割れ。

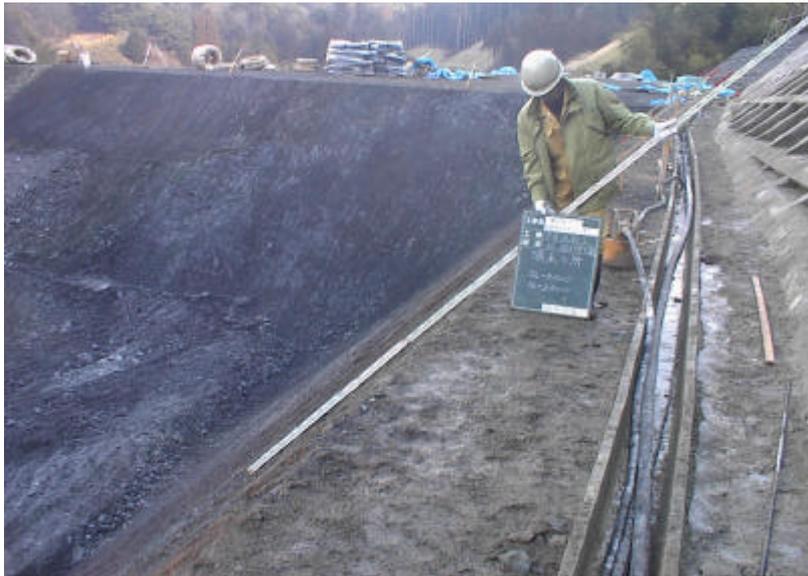
No. 16+95付近

平成15年1月21日（火）
崩壊部付近にて湧水発生
SL=3000
SL=2500

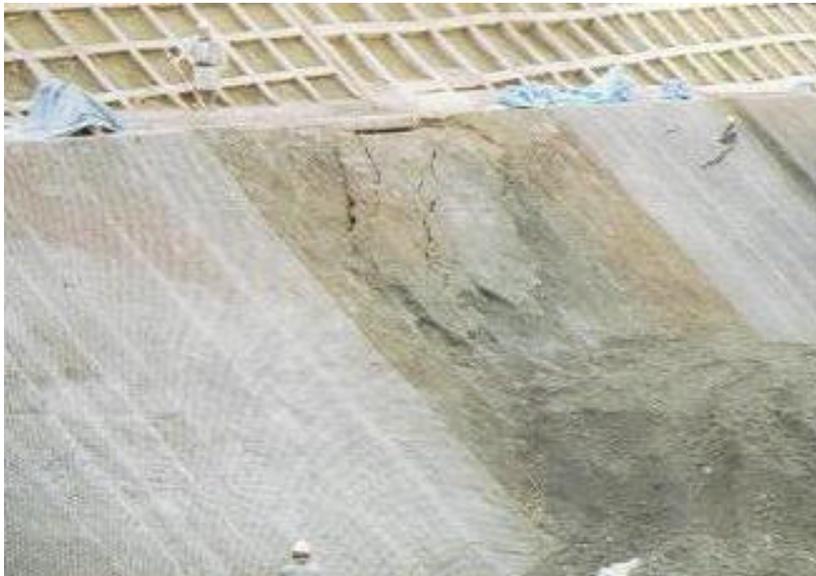
No. 16+95 ~ No. 17+3

平成15年2月10日（月）
3回目崩壊状況
2回目崩壊部を含む5×7mの
範囲にて発生。

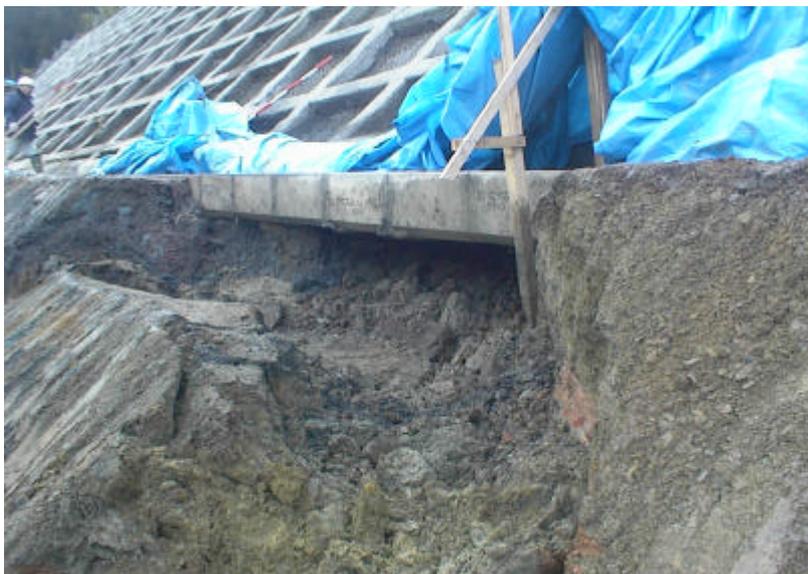
No. 17付近

平成15年2月10日（月）
3回目崩壊状況
